# Wat wij moeten weten over de kademuren

## Zichtbaar achterstallig onderhoud

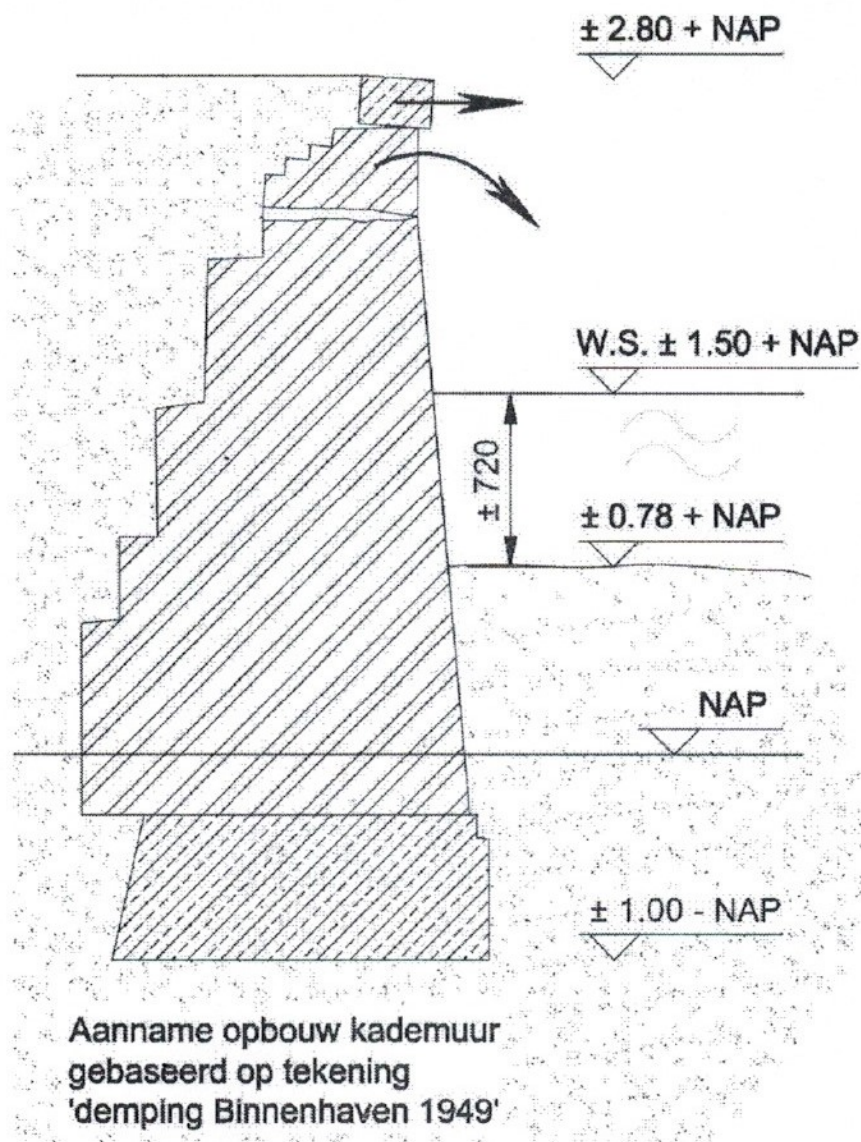
De straten langs de Noord -en Zuidzijde Kaai zijn in de jaren 70-80 hoger aangelegd dan de kademuur zelf. Dit hoogte verschil werd opgelost met een talud van kinderkoppen en betonpaaltjes met een ijzeren tussenbalk. Het is deze “overhoogte” die de horizontaalkrachten veroorzaken waardoor de paaltjes schots en scheef komen te staan en de granieten afdeksloof (afdekband) naar buiten (richting water) duwt.

Ook over een lengte van ca. 60 meter worden de bovenste vijf tot zes metsellagen eveneens door horizontaalkrachten een centimeter of drie naar buiten (richting water) geduwd (zie bovenstaande tekening).

De oplossing moet gevonden worden in het her-straten van de straten langs de kademuren. Hierbij dient de overhoogte te worden verwijderd en komt de nieuwe straat op dezelfde hoogte te liggen als de afdeksloven (granieten afdekbanden) op de kademuur. Tijdens het herstraten kunnen de losliggende bovenste vijf à zes metsellagen worden hersteld. Het gaat slechts over een zestigtal strekkende meters van de in totaal circa 375 strekkende meter kademuur. Ook de afdeksloof kan met

het herstraten opnieuw worden aangebracht en zo nodig worden verankerd aan de kademuur. Het verschil in het peil van de straat en de vloerpeilen van de woningen moet gevonden worden in de nabijheid van de woningen bijvoorbeeld door stoepen aan te leggen, trapjes en of bordesjes een en ander zoals dat ook in de nieuwbouwplannen van Nieuwe Veste is gebeurd.
