Rapportage asbestinventarisatie
conform certificatieschema asbestinventarisatie

Projectnummer: 20230715
het woonhuis, de stal, de schuur/loods en de silo gelegen aan Schansbaan 75 te Bergen op Zoom

Opdrachtgever	:	Provincie Noord-Brabant Postbus 90151 5200 MC 's-Hertogenbosch
t.a.v.	:	Dhr. J. Hegmans
Documentkenmerk	:	R20230715_Asbest_V1
Versie	:	1
Datum onderzoek	:	24 april 2025
Datum rapportage	:	19 mei 2025
Rapportage geldig tot	:	19 mei 2028
Auteur	:	dhr. D.P.M. Glorius
Paraaf	:	
Controle	:	dhr. J.L.V. Oosterwegel
Paraaf	:	
Technische Eindverantwoordelijke	:	dhr. D.P.M. Glorius
Paraaf	:	
Interne autorisatie	:	19 mei 2025

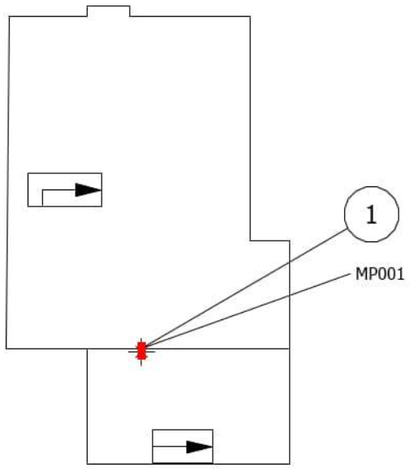
1e verdieping

1. MM001: buis (circa 0,3 m¹)
2. MM002: golfplaat en windveren (circa 1035 m²)
3. MM003: plaatmateriaal (2 stuks)
4. MM004: golfplaat incl. nokken en windveren (circa 470 m²)
