PEILBUIZEN BINNENHAVEN EN HOLLANDHAVEN
TE
BERGEN OP ZOOM

Opdrachtgever:
Gemeente Bergen op Zoom

Peilbuizen
Binnen Haven te Bergen op Zoom

Project: **Peilbuizen**
Locatie: **Binnen Haven Bergen op Zoom**

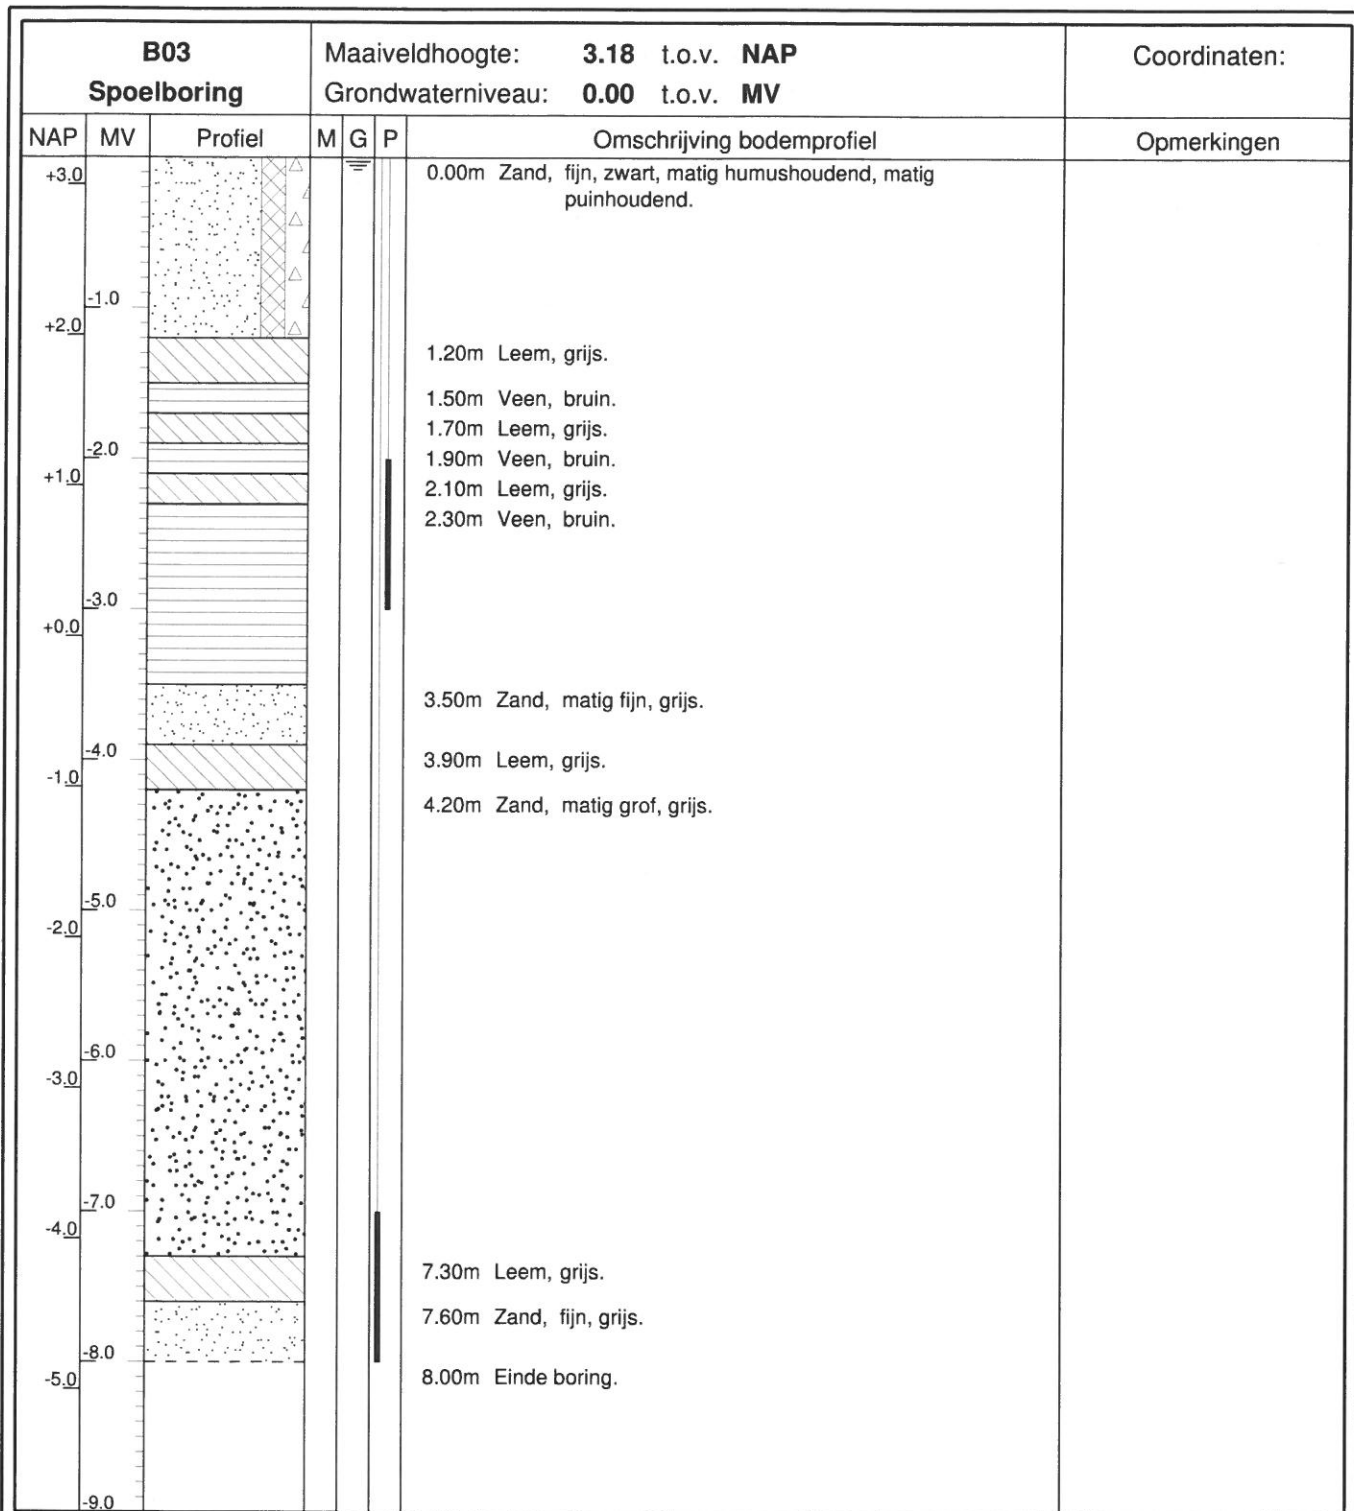
B04					Maaiveldhoogte: 3.33 t.o.v. NAP		Coördinaten:	
Spoelboring					Grondwaterniveau: 0.00 t.o.v. MV			
NAP	MV	Profiel	M	G	P	Omschrijving bodemprofiel		Opmerkingen
+3.0						0.00m Zand, matig grof, grijs.		
						0.10m Zand, fijn, zwart, matig humushoudend, matig puinhoudend.		
-1.0						0.90m Veen, bruin.		
+2.0						1.20m Leem, grijs.		
-2.0						1.80m Veen, bruin.		
+1.0						2.10m Leem, grijs.		
-3.0						3.80m Zand, matig grof, grijs.		
+0.0						5.60m Leem, grijs.		
-4.0						5.80m Veen, bruin.		
-1.0						6.20m Zand, matig fijn, grijs.		
-5.0						7.20m Leem, grijs.		
-2.0						7.40m Zand, fijn, grijs.		
-6.0						8.00m Einde boring.		
-3.0								
-7.0								
-4.0								
-8.0								
-5.0								
-9.0

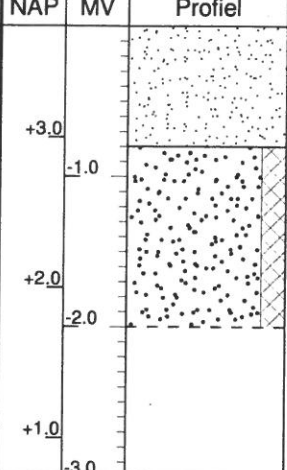
B05 Spiegelboring			Maaiveldhoogte: 3.74 t.o.v. NAP Grondwaterniveau: 0.00 t.o.v. MV			Coördinaten:	
NAP	MV	Profiel	M	G	P	Omschrijving bodemprofiel	Opmerkingen

0.00m Zand, matig fijn, geel. 0.80m Zand, matig grof, zwart, matig humushoudend. 2.00m Einde boring.
